**PASPORTIZACE STAVEBNĚ-TECHNICKÉHO STAVU
RODINNÉHO DOMU V BRNĚ**

PROVIDING MEASURED DOCUMENTATION OF EXISTING STRUCTURAL AND TECHNICAL CONDITIONS
OF A SINGLE-FAMILY HOUSE IN BRNO

DIPLOMOVÁ PRÁCE

Bc. Lenka Zahradníková

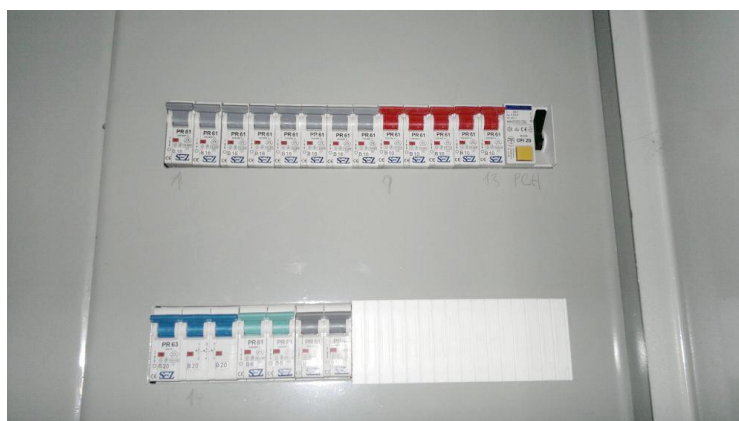
Elektřina je přivedena z ulice, elektroměrná přípojková skříň je umístěna ve stěně v zádveří vstupních dveří budovy. Obsahuje měření jednosazbové, 400V, 0-25A/ měření E.ON Distribuce a.s. Před elektroměrem je osazen hlavní jistič s proudovou hodnotou 25/3 /25A, char.B/. (viz foto) Přípojka elektrické energie byla podle místních zdrojů vybudována v roce 1915.

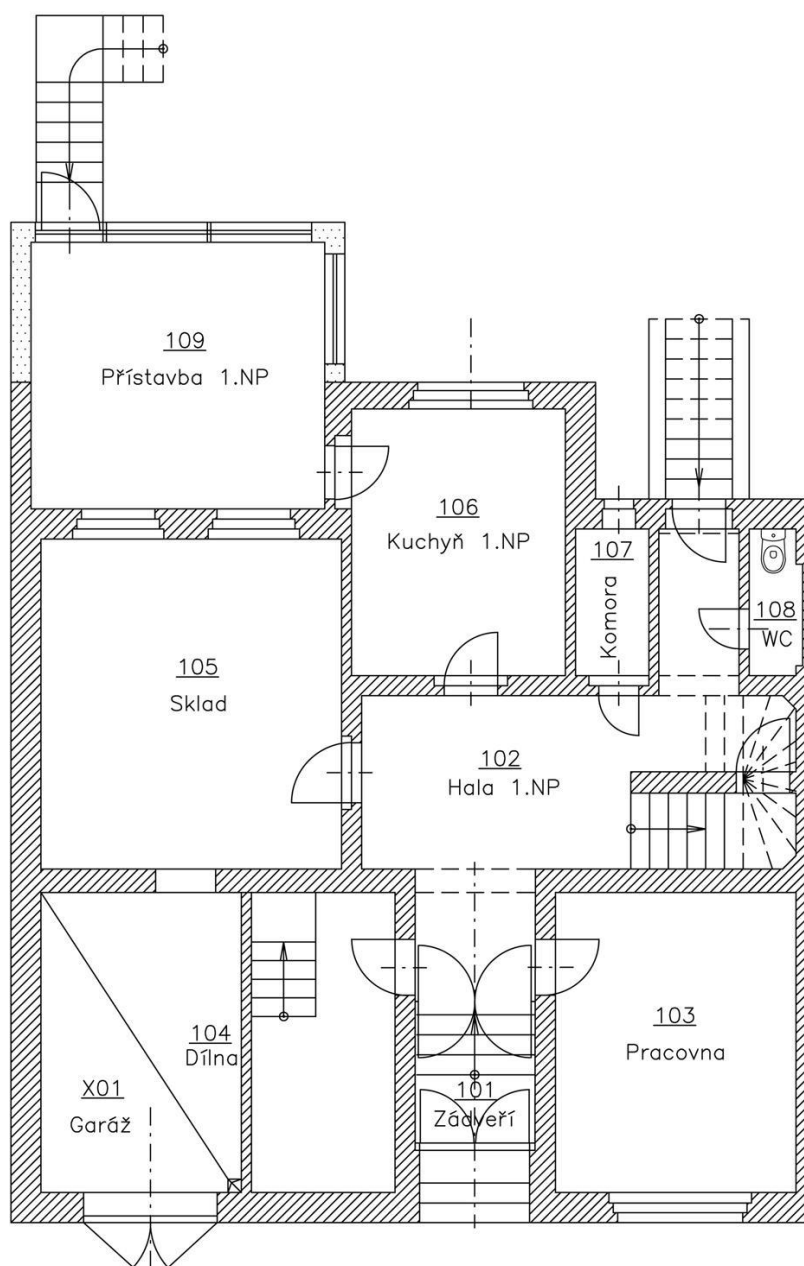
Obr. h Půdorys 1.NP objektu K22

Podlaha a schody v hale jsou opatřeny stejnou podlahovou krytinou jako v zádveří, která je uložena na dlažbě původní. Omítky jsou původní, dveře do všech místností jsou původní dřevěné. Dveře na zahradu jsou dřevěné, původní, nad nimi je okno až ke stropu, jednovrstvé. Na podhledu stropu haly jsou lokálně vlasečnicové praskliny (*Obr. 1*), které jsou stálé a nezvětšují se, stejně tak nad dveřní výplní (*Obr. 2*) u vstupu do místnosti skladu.

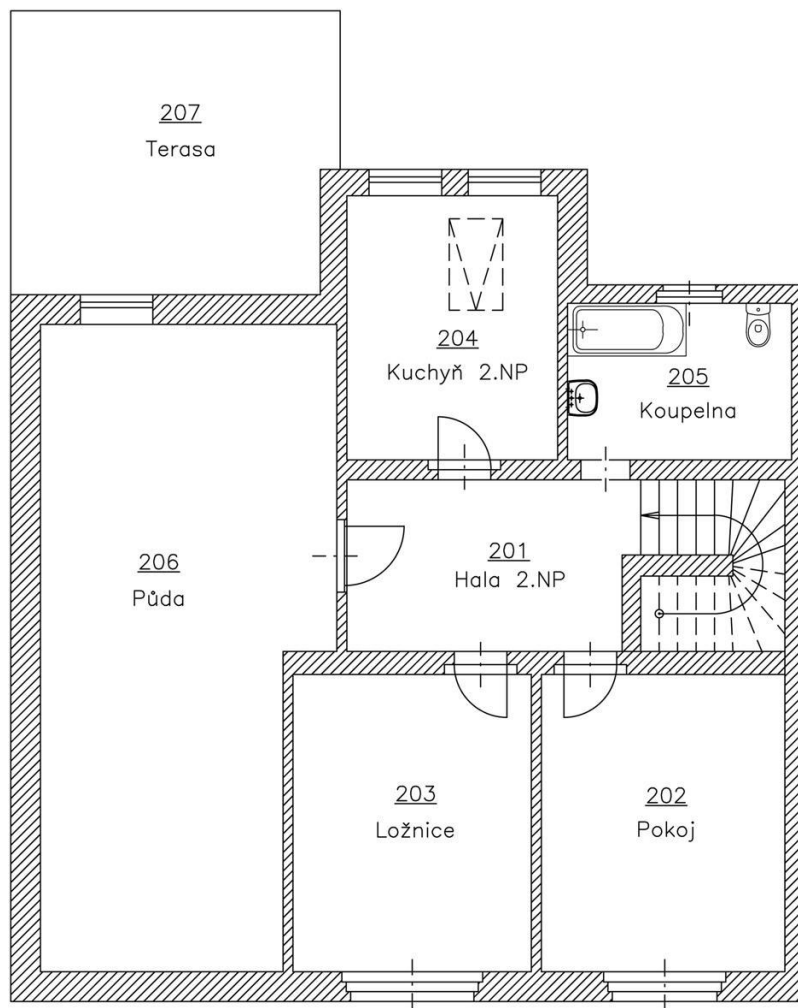
Obr. i Půdorys 2.NP objektu K22

Vstup na terasu je pouze oknem z půdy. Střešní krytinou jsou asfaltové pásy. Na několika místech je patrné nedokonalé zpracování a napojení na původní konstrukci, což je příčinou zatékání do 1. NP přístavby, které se projevuje za určitých povětrnostních podmínek. Terasa není opatřena zábradlím a v současnosti plní pouze funkci střechy.
